L'arco parabolico di Morano sul Po: indagini conoscitive e interventi per la conservazione

The parabolic arch of Morano su Po (Italy): investigation and interventions for conservation

Stefano Invernizzi – Politecnico di Torino
Federico Accornero – Politecnico di Torino
Rosario Ceravolo – Politecnico di Torino
Erica Lenticchia – Politecnico di Torino
Irene Matteini – Politecnico di Torino
Antonia Spanò – Politecnico di Torino
Giacomo Patrucco – Politecnico di Torino

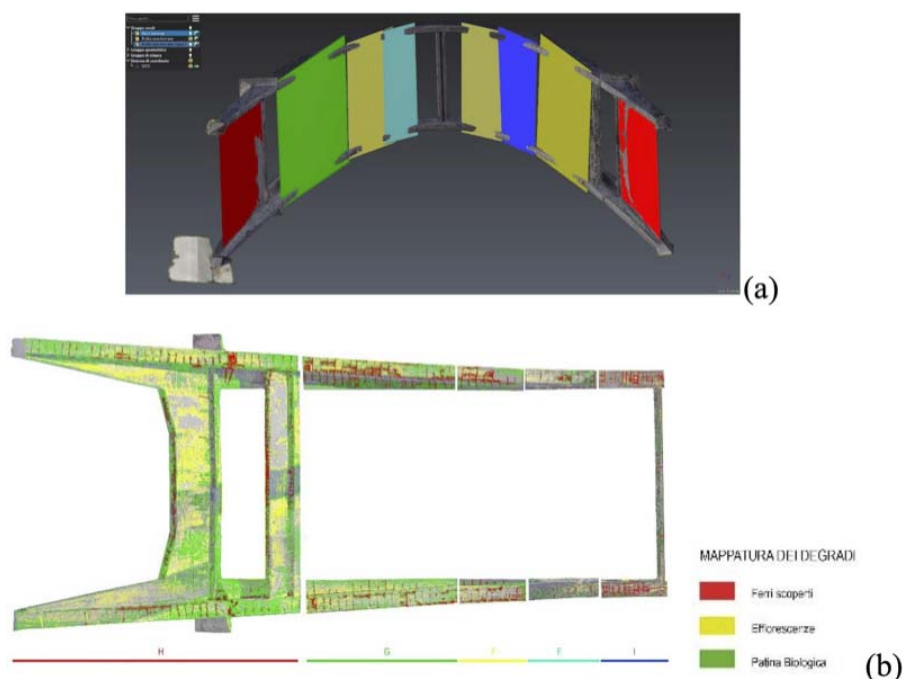
Inoltre, per documentare lo stato di degrado superficiale della struttura in cemento armato sono state eseguite analisi di immagini per classificare le diverse caratteristiche del degrado materico.

Fig. 2 - Piani per la mappatura del degrado (a), e mappatura dell'intradosso dell'arco (b).

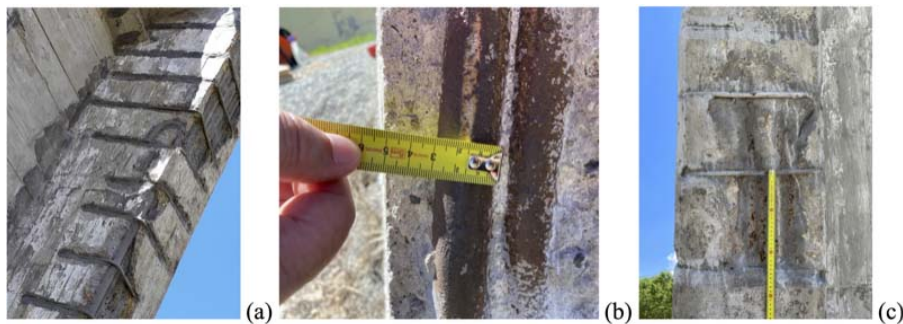
Le prove opri ferroe consentono di verificare in maniera non distruttiva la presenza e il numero delle armature negli elementi strutturali dell'opera, così come la loro orientazione e disposizione, potendo anche stimare lo spessore del opri ferro degli elementi investigati. È stato possibile misurare direttamente il diametro di alcune delle barre più esterne, poiché lo strato di opri ferro in alcuni punti della struttura era totalmente assente. Un ulteriore confronto, in termini di area di armatura complessiva, è stato possibile a partire dai disegni progettuali (fig. 1b). Le barre di armatura sono lisce con diametro pari a 30 mm, e presentano zone di sovrapposizione con estremo ad uncino (fig. 3). Le staffe, lisce anch'esse, hanno passo pari a 25 cm e diametro di 12 mm. La pacometria ha consentito di verificare la presenza delle armature anche nelle zone in cui il opri ferro era intatto.

Fig. 3 - Zona di ripresa dell'armatura (a); diametro delle barre (b); passo delle staffe (c).
In coerenza con i disegni progettuali, si è osservato che la percentuale di armatura longitudinale decresce dalla base verso la chiave dell'arco.

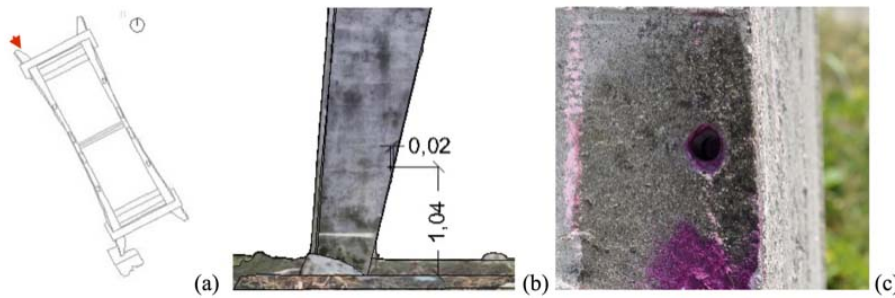
La determinazione della profondità di carbonatazione è stata effettuata in accordo alle disposizioni della norma UNI EN 14630:2007⁸, utilizzando come reagente una soluzione di fenolftaleina all'1% in alcol etilico. Al fine di minimizzare il disturbo strutturale, la prova in situ è stata condotta sfruttando i fori eseguiti con il trapano a percussione, già utilizzati per la verifica diretta dello spessore di opri ferro. In fig. 4 è mostrato uno dei punti di rilevamento. In tutti i punti acquisiti, la profondità dello strato carbonatato è risultata molto ridotta, ed inferiore a 3mm.

Fig. 4 - Prova in situ di carbonatazione: locazione del punto di prova (a-b); dettaglio fotografico (c).

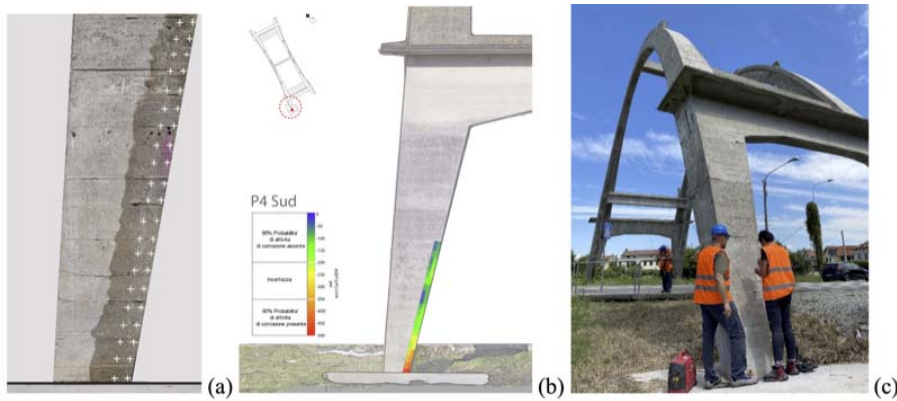
Successivamente si è proceduto con la mappatura dei punti di acquisizione e con la misurazione del potenziale di corrosione. Siccome il test di continuità è risultato negativo, le indagini sono state limitate alla parte inferiore dei pilastri dell'arco. Le misurazioni sono state eseguite con un elettrodo portatile di riferimento di tipo Cu/CuSO₄. Il potenziale misurato può successivamente essere posto in relazione alla probabilità che vi sia un fenomeno corrosivo in atto, come mostrato in fig. 2b. I risultati ottenuti indicano che una probabilità elevata di fenomeni corrosivi attivi è circoscritta alle zone al piede dei pilastri dell'arco, verosimilmente a causa di un seppur limitato fenomeno di risalita dell'umidità.

Fig. 5 - Pilastro Sud-Ovest: mappatura dei punti di misura (a); diagramma di probabilità di fenomeno di corrosione in corso (b); fasi operative di misurazione in situ (c).

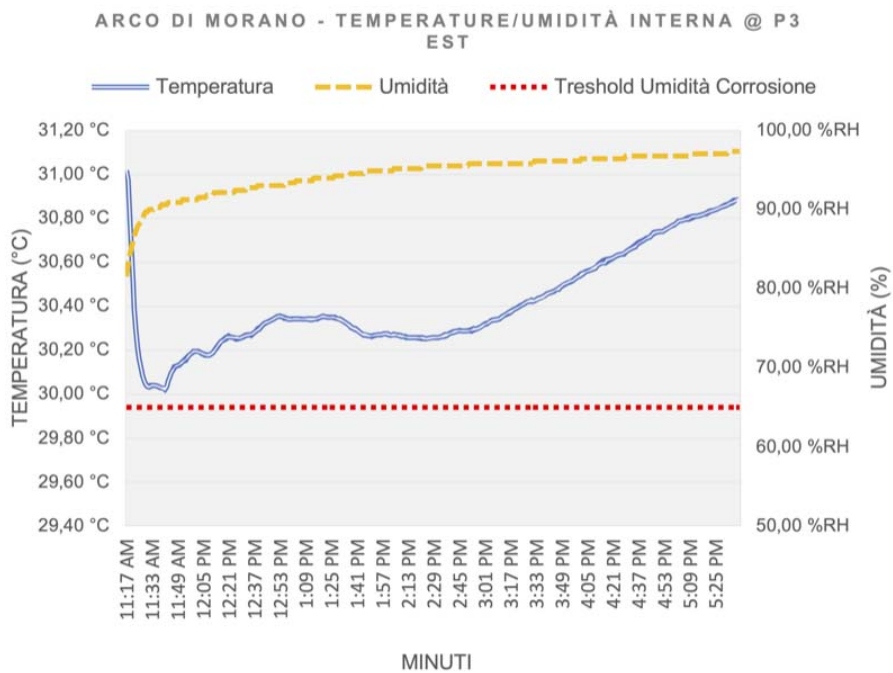
Più interessante è stata l'osservazione dell'umidità relativa media interna, risultata pari al 94%, molto superiore dell'umidità media atmosferica, pari al 64%.

L'umidità è un parametro importante che svolge un ruolo fondamentale nel promuovere le attività di corrosione, e costituisce uno dei due fattori principali, assieme all'ossigeno, all'attivazione del processo di corrosione. La soglia di umidità interna al di sopra della quale l'ambiente risulta favorevole al fenomeno corrosione è pari al 65% come indicato nel grafico in fig. 6.

Fig. 6 - Grafico dell'andamento della temperatura ed umidità all'interno del pilastro P3 Est.

Gli elevati valori registrati di umidità interna potrebbero, in futuro, costituire un fattore sfavorevole e dovranno essere ulteriormente esplorati e monitorati.

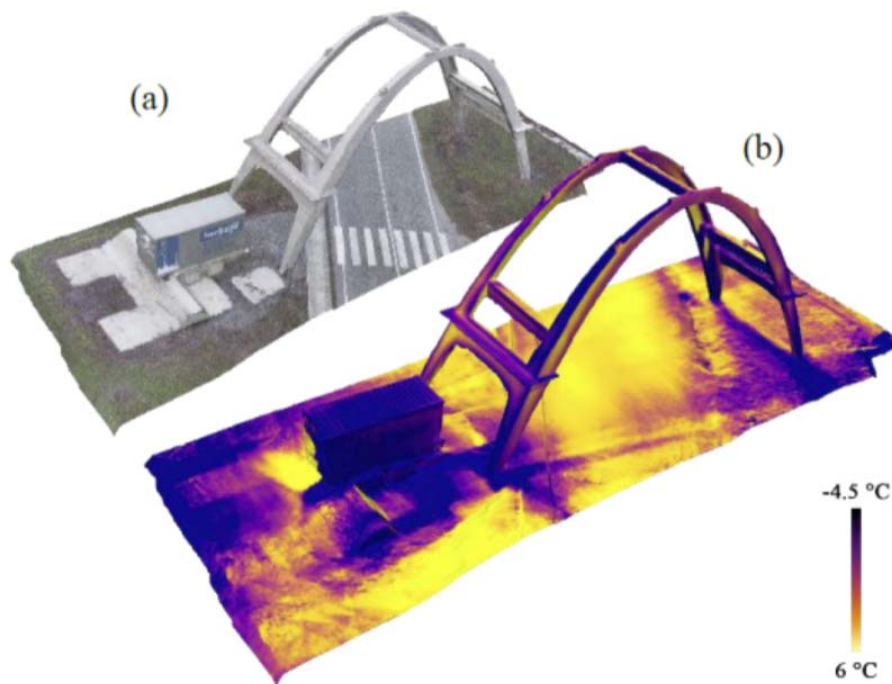
Recentemente, l'arco è stato analizzato anche mediante una innovativa tecnica di termografia e fotogrammetria combinata, per mezzo di un drone. I risultati preliminari sono mostrati in fig. 7, e potranno in futuro, fornire ulteriori indicazioni sullo stato di salute della struttura.

Fig. 7 - Confronto tra la mesh ottenuta dalla ricostruzione fotogrammetrica nel campo del visibile (a) e del campo infrarosso (b) con riprese effettuate con il drone.
