L'arco parabolico di Morano sul Po: indagini conoscitive e interventi per la conservazione

The parabolic arch of Morano su Po (Italy): investigation and interventions for conservation

Stefano Invernizzi – Politecnico di Torino
Federico Accornero – Politecnico di Torino
Rosario Ceravolo – Politecnico di Torino
Erica Lenticchia – Politecnico di Torino
Irene Matteini – Politecnico di Torino
Antonia Spanò – Politecnico di Torino
Giacomo Patrucco – Politecnico di Torino

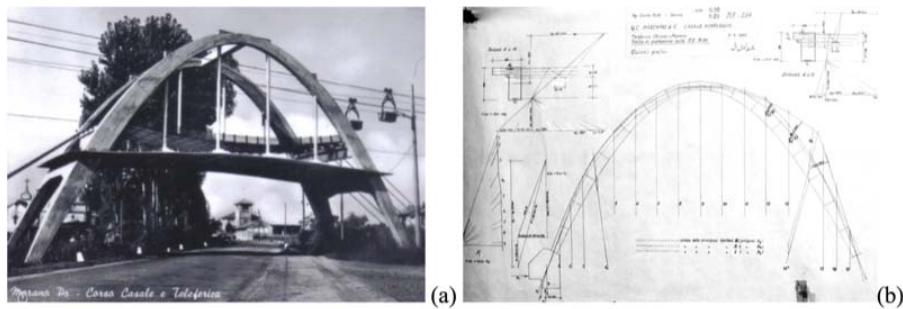
Fig. 1 - Cartolina d'epoca che ritrae l'arco con le protezioni e la teleferica soprastante (a); estratto dei disegni storici di progetto (b).
